Será (terá) o “Palpite” integrado a Comissão Científica Exploratória de Dom Pedro II (em 1859)?¹

Registro, análise e possível identificação de um naufrágio conhecido próximo a Acaraú - CE.

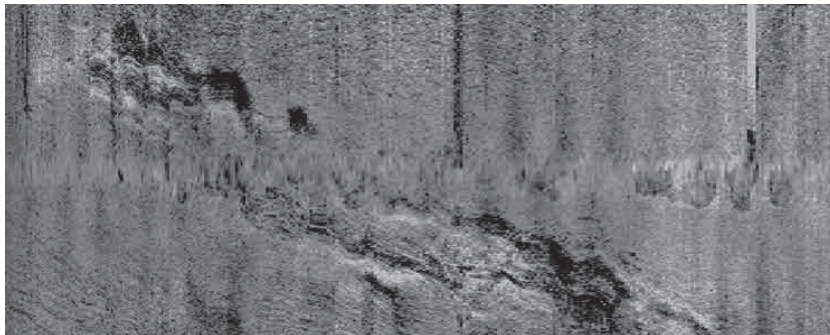
Figura 2: Registro do sidescan da localização do naufrágio.

De acordo com as imagens obtidas pelo *sidescan* (**Figura 2**), por fotografias e contato visual durante os mergulhos, identificamos a embarcação com sua estrutura em avançado estado de degradação, provavelmente pelo desmonte, que consideramos ter existido na época do naufrágio, devido à sua proximidade à costa e pouca profundidade. Nos mergulhos foi possível perceber que se trata de uma embarcação projetada com propulsão à vela, provavelmente em uma época de transição para propulsão a vapor, da segunda metade do século XIX.

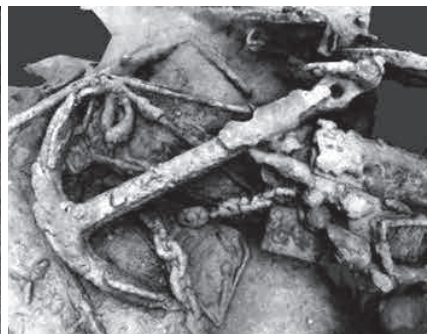
Figura 4: Imagem em 3D da âncora

Legenda: Reconstrução 3D da âncora por fotogrametria. Fonte: Adriano Oliveira, 2021 (<https://youtu.be/7nnTc5QRa9w>).

Também a âncora, por ser de almirantado, com cepo móvel, característica do período apontado, com 3,15 metros de comprimento por 2,00 metros de largura (unha a unha) e 0,7 metros de unha, aponta para uma tonelagem semelhante à do possível Palpite. Próximo a esta foram registados um guincho e um cabrestante, destinado à sua recolha manual.

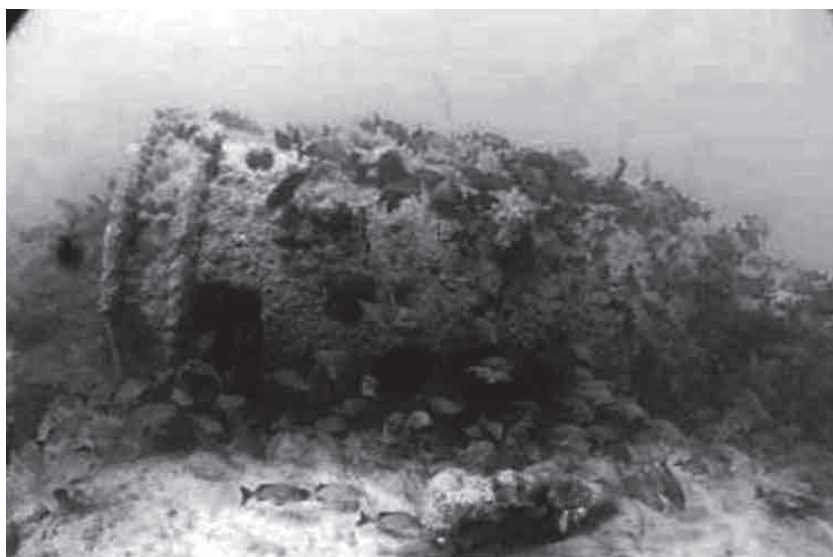
Figura 5: Caldeira

Legenda: Imagem da Caldeira, com o detalhe das linhas de rebites da parte inferior e a entrada da fornalha. Foto: Marcus Braga, 2020.

Alguns dos objetos presentes (BASTOS, 2022, p. 43), bem como o registro e a confirmação do uso secundário da caldeira encontrada, vem confirmar a preposição de que se trata de um naufrágio ocorrido na fase de transição para embarcações a vapor ou *steamship*, pois estas caldeiras, designadas de auxiliares, não eram tão utilizadas para navegação e sim para a faina diária.

Para além de outras características consonantes com os de Palpite, os rebites e a dimensão da caldeira observada é semelhante à referida pelos documentos que fazem alusão à embarcação, com 2,75 m de altura por 1,38 m de diâmetro, inclusive. Ao lado da caldeira identificamos a sua base de metal, reforçando a ideia da perspectiva de uma caldeira vertical.

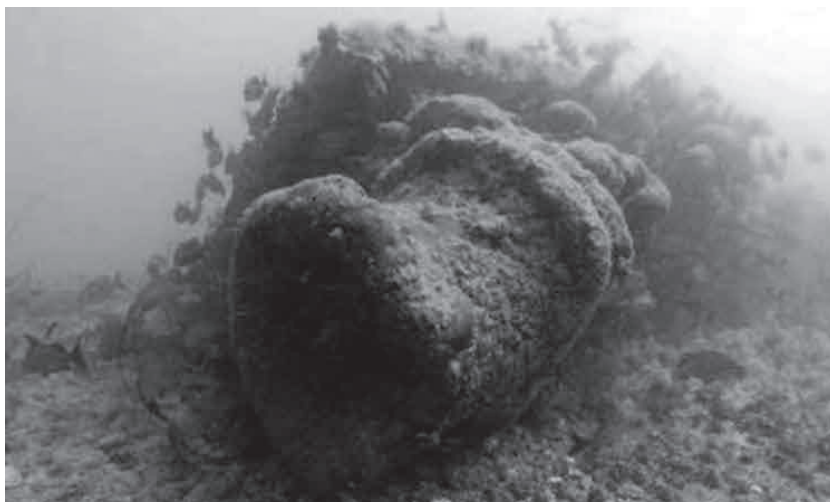
Figura 7: Guincho

Legenda: Guincho, em posição invertida. Foto: Marcus Braga, 2020.

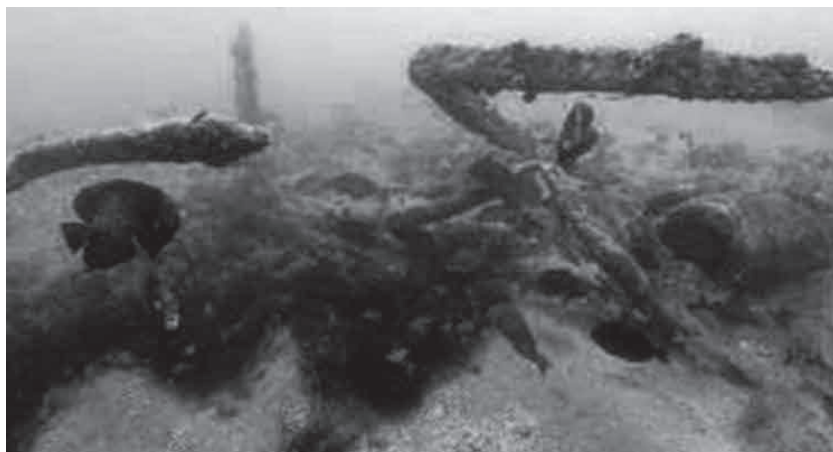
Figura 9: Joelhos

Legenda: Joelhos (à boreste), distantes do conjunto de destroços. Foto: Marcus Braga, 2020.

A distribuição dos joelhos ao longo do sítio de naufrágio pode apontar ainda elementos importantes para um melhor entendimento dos processos formativos do sítio arqueológico (MUCKELROY, 1976). Esses elementos parecem indicar que a embarcação colapsou levemente no sentido de boreste, como já havíamos referido nos pontos anteriores deste artigo. Os equipamentos de bombordo (como caldeira e ancora) estão assentes sobre parte dos destroços, mais precisamente sobre os joelhos de bombordo, indicando, provavelmente, que nesse lado do navio, a desarticulação terá ocorrido quando ele estava, ainda, na vertical, em posição de navegação, como é sugerida pelos relatos históricos sobre o naufrágio do Palpite. A boroeste, o cenário é diferente, os joelhos estão afastados alguns metros do

corpo central dos destroços. Situação que alude um afundamento vertical com colapsamento para boroeste.
